MOLINO GRANDE DE MANZANARES.

FASE II.

TRABAJOS DE RESTAURACIÓN

DEL MOLINO HARINERO.

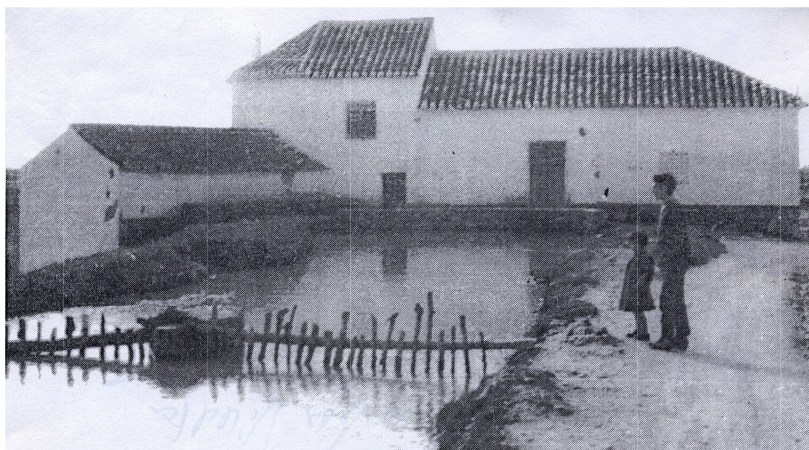
El Molino Grande de Manzanares dejó de moler en 1975, desde entonces comenzó un lento pero continuo proceso de abandono que provocó la desaparición de varios elementos y la paulatina ruina del inmueble.

Molino Grande a mediados de los años 70.

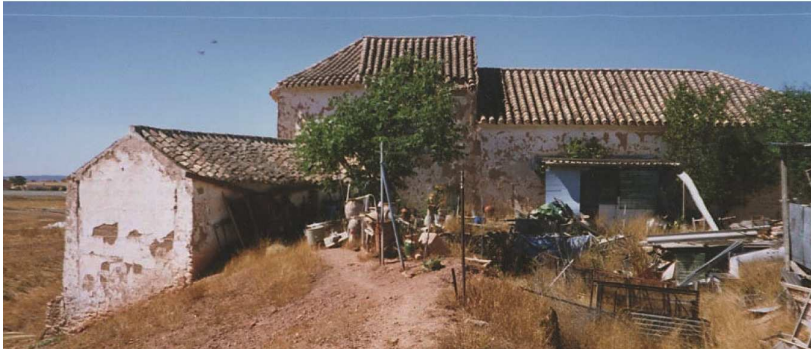
Fue vendido a unos chatarreros que además de utilizar las instalaciones como almacén, desmontaron casi todos los elementos metálicos que existían en el molino como medias lunas, ejes de transmisiones, poleas, básculas, etc.

Molino Grande en 2002.

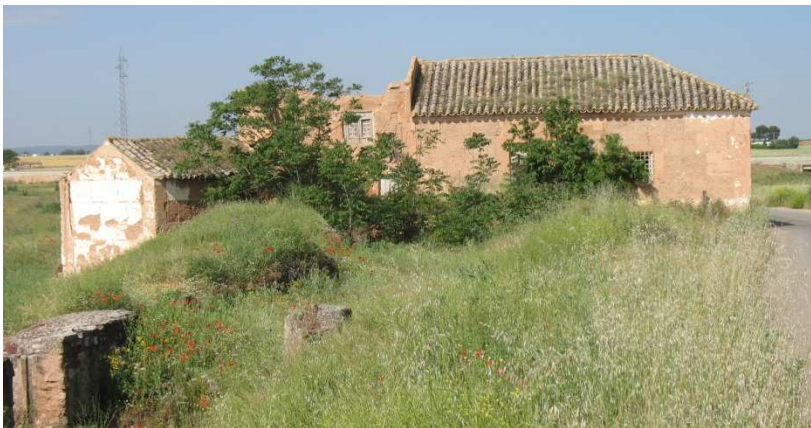
Una pequeña intervención en 2002-2003, limpió la balsa y desescombró algunas zonas puntuales. Desde entonces el molino pasó por varias manos hasta que fue adquirido por el Excmo. Ayuntamiento de Manzanares. En 2010, el molino presentaba un preocupante estado de conservación. Los revestimientos exteriores había prácticamente desaparecido, se habían abierto grietas y se habían derrumbado algunas techumbres.

Molino Grande en 2010.

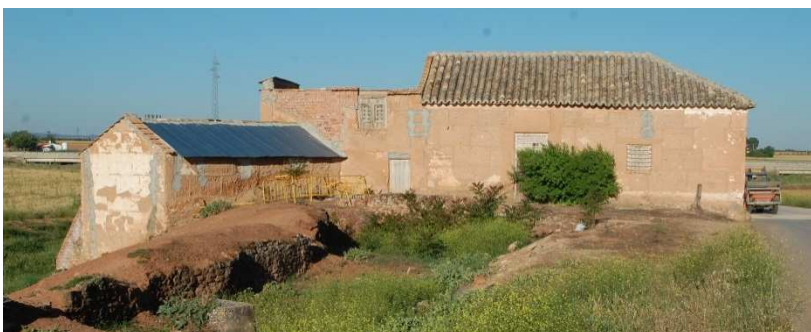
Entre 2010 y 2013 el Ayuntamiento de Manzanares realizó algunas intervenciones dedicadas al refuerzo y conservación de las estructuras del molino, retirando escombros que se habían acumulado tras algunos derrumbes y consolidando algunos muros mediante contrafuertes y reparaciones con cemento en varios puntos débiles. El molino hidráulico fue cubierto con chapa de forma que la maquinaria quedase protegida de las inclemencias climatológicas.

Molino Grande en 2013, antes de la intervención.

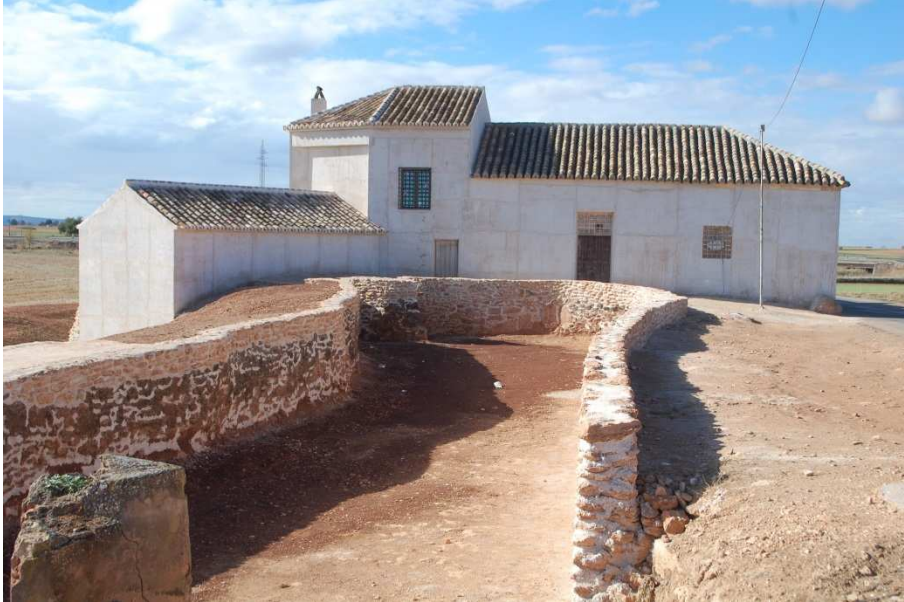
Finalmente, en el verano de 2013 comenzaron las obras de rehabilitación, centradas, en una primera fase, en la consolidación de estructuras y cerramientos, incluida techumbres, de todas las edificaciones que formaban parte del molino. Se eliminaron contrafuertes recientes, se demolieron muros que amenazaban derrumbe, se eliminaron enlucidos recientes y se reconstruyeron volúmenes desaparecidos. Los muros de tapial fueron enlucidos con un mortero bastardo de cal y arena, de forma que los muros recuperasen la capacidad de transpiración que permitía la eliminación de la humedad.

Molino Grande a finales de 2013, una vez finalizada la Fase I.

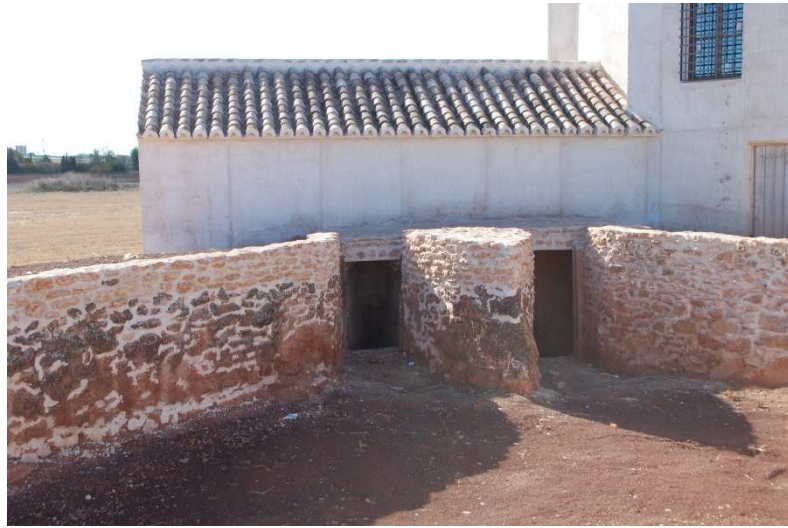
La balsa se encuentra en buen estado y ha sido reacondicionada. Sus paredes laterales y el tajar que divide las aguas para las dos piedras han sido reacondicionados. Dos pequeños cubículos servían para llevar el agua hasta los saetines, construidos con madera, que conducían el agua hacia el interior del regolfo de la piedra oriental o del rodezno de la

occidental. De los antiguos saetines se conserva uno en mal estado que podría servir como orientación de cara a la posterior reconstrucción.

Localización del molino hidráulico o de verano y vista del extremo oriental de la balsa.

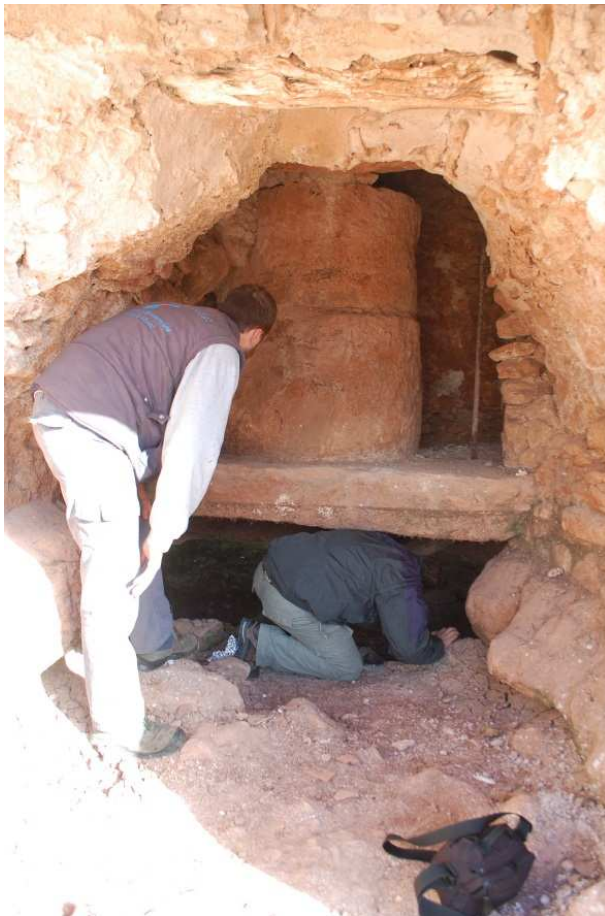
La piedra del lado oriental mantenía el regolfo en el nivel hidráulico. Se conservan los cilindros de piedra del brocal y la barra del alivio pero habían desaparecido el alivio, el rodezno y el eje metálico o barrón que trasladaba el movimiento del rodezno a la volandera.

Interior del cárcavo oriental

- Reponer dos rodeznos;
- Reponer 2 barrones con sus lavijas (eje vertical entre rodezno y muela volandera) y con su prolongación para engranar con las poleas que movían el cedazo;

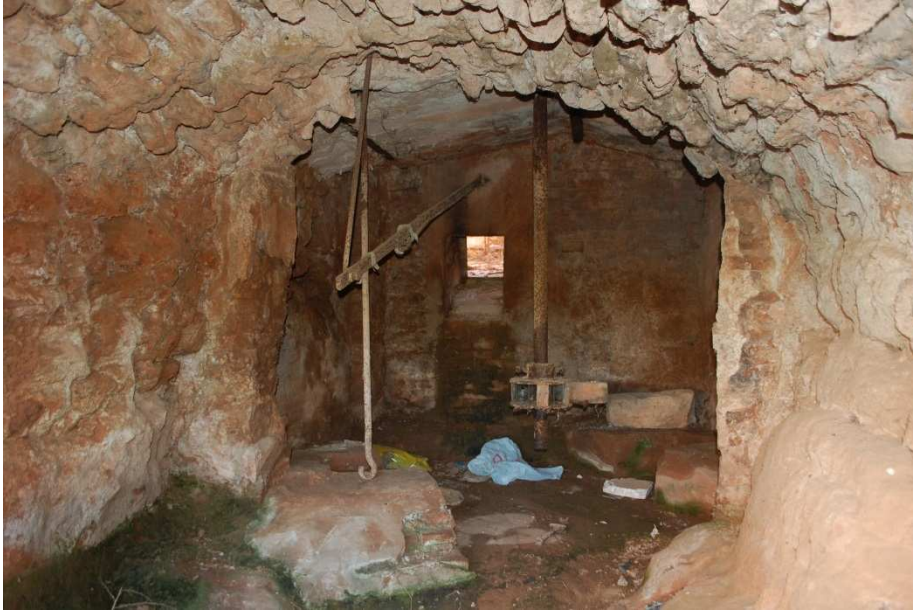
En el cárcavo occidental fue desmontado el regolfo y colocado de nuevo el rodezno. Se conserva el eje del rodezno y el barrón, así como los elementos metálicos del alivio. Han desaparecido el alivio y la estructura de madera del saetín.

Interior del cárcavo occidental

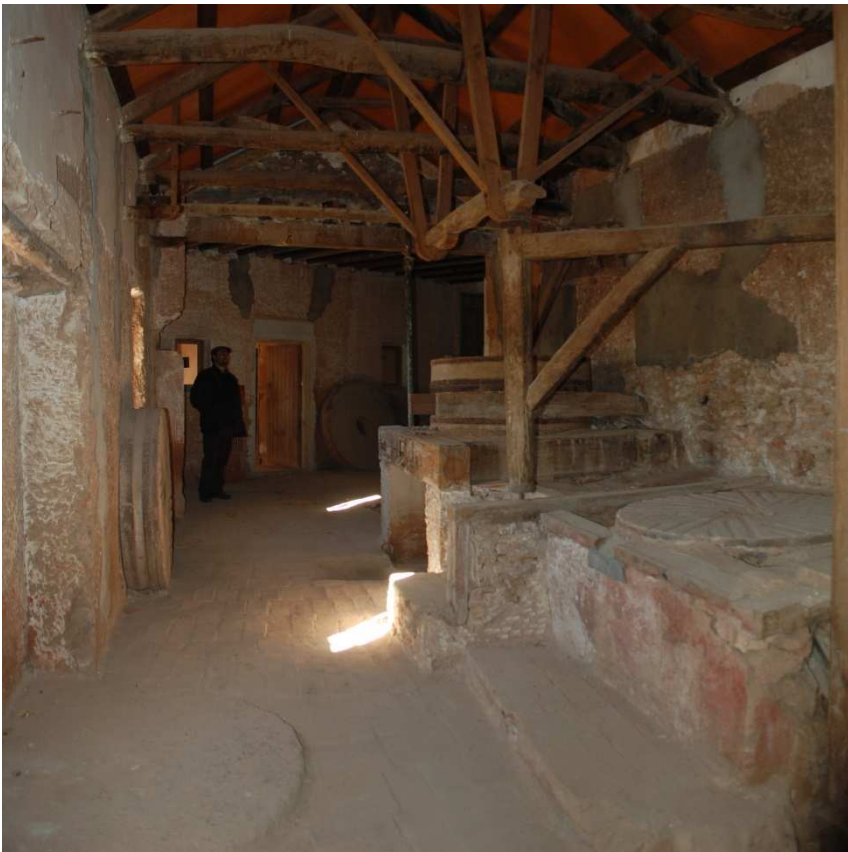
En el interior del molino hidráulico se conserva la bancada en la que se localizaban las dos piedras del molino. Está construida con una sólida estructura de mampostería, sobretodo en su lado oriental.

En el interior de la sala de molienda se conserva la piedra solera hallaba colocada en su sitio de pedernal de buena calidad y en buen estado de conservación. La volandera se encuentra aunque apeada al lado. Se conserva la cabria, el elevador y la cernedora de la pared oriental, aunque desmontada.

Han desaparecido las medias lunas, las tolvas y los guardapolvos. El barrón metálico que unido a la clavija, movía la volandera y trasladaba el movimiento a las poleas superiores que movían el elevador o la cernedora y que también han desaparecido. Tan solo quedan los soportes de los ejes de las poleas.

Bancada que soporta las dos piedras del molino hidráulico

- Reponer 2 Guardapolvos;
- Reponer 2 tolvas;
- Reponer 2 canalejas;
- Reponer 2 husillos (medias lunas para levantamiento de las piedras volanderas);
- Limpiar y tratar 2 cabrias o borriquillos;

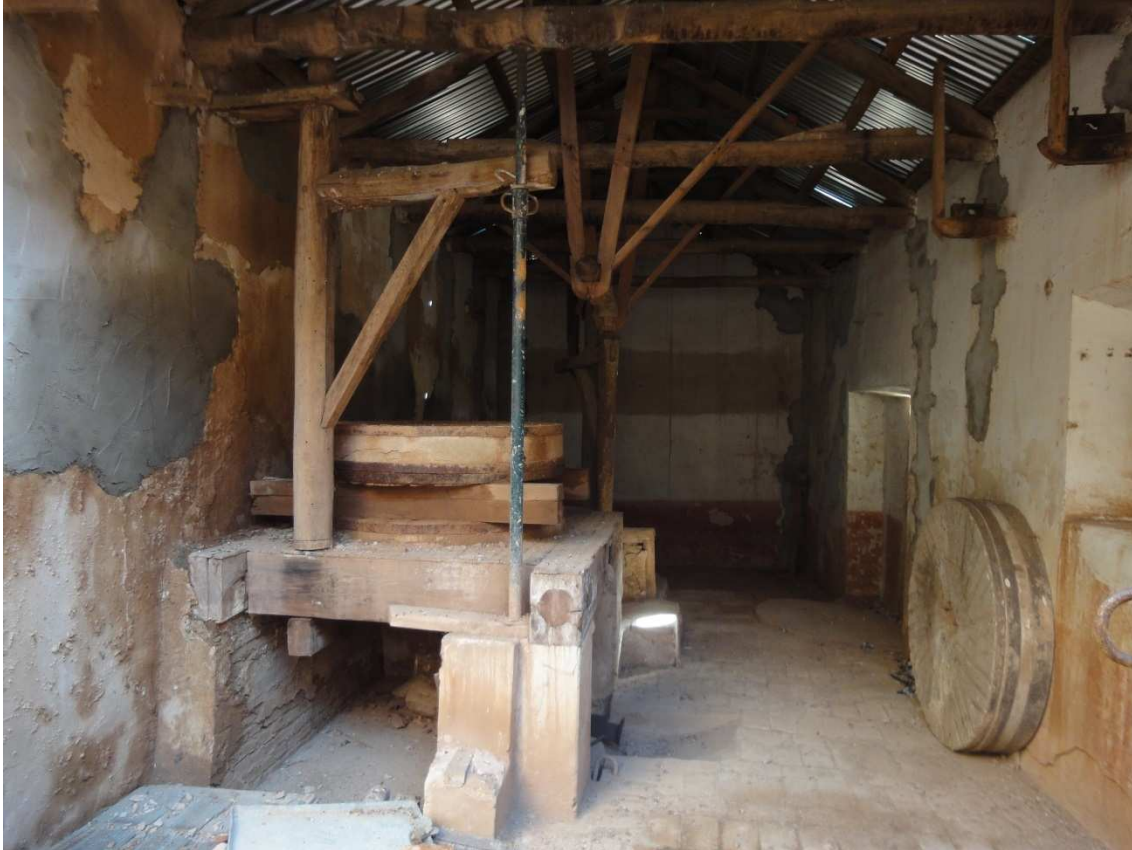
La piedra occidental presentaba algunas modificaciones más recientes, aparte de la sustitución del regolfo por un rodezno tradicional. Las muelas son artificiales y están hechas de hormigón, aptas para piensos y fueron colocadas aquí en el bastidor en torno a 1958-1960, cuando se pusieron las vigas que existen actualmente, traídas aquí desde el castillo de Manzanares.

Piedra occidental, reformada en 1960

La madera del bastidor está en buen estado, así como la cabria y las muelas. Faltan los elementos metálicos como las medias lunas y el barrón que trasladaba el movimiento del rodezno hasta las poleas de las transmisiones superiores que movían un elevador, hoy desmontado, y una piedra de afilar que se localizaba en la pared de enfrente y que también ha desaparecido, al igual que las poleas, ejes y soportes que la movían y sujetaban.

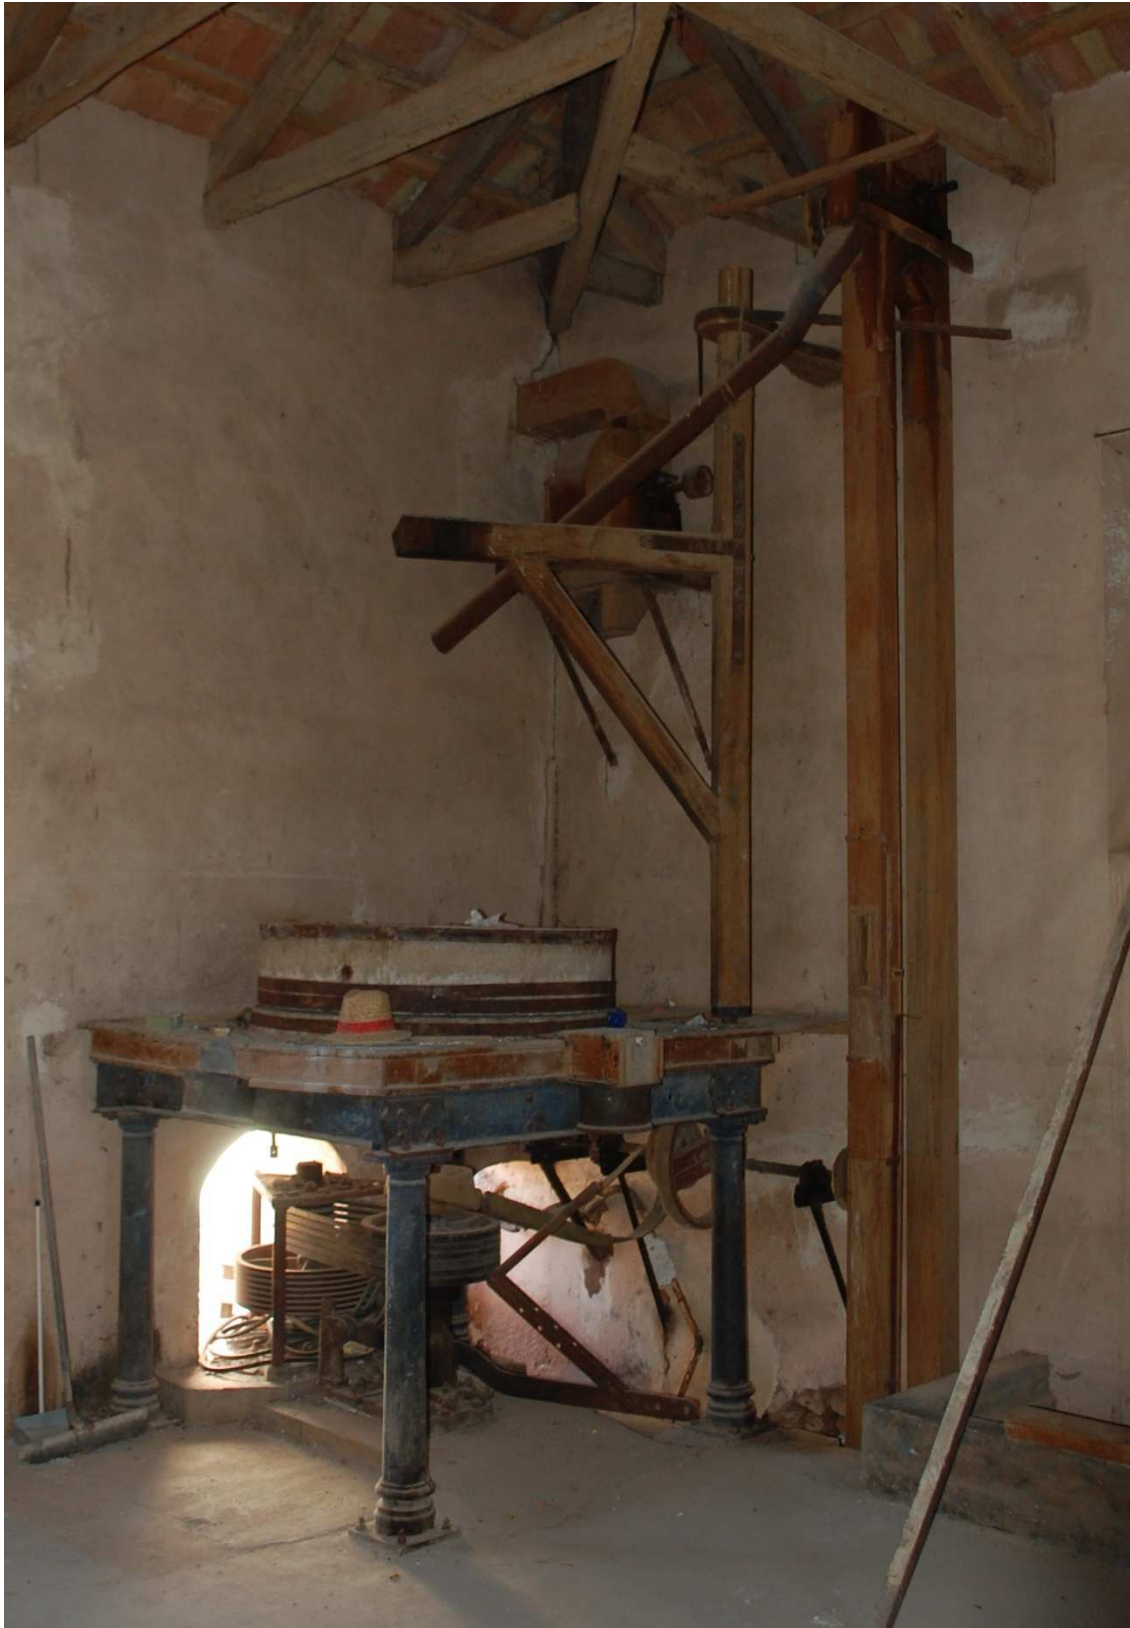
El molino está montado sobre un bastidor de hierro forjado y se encuentra bastante completo. Se conservan las dos muelas, el bastidor, la cabría, el elevador y todas las poleas y los ejes de las transmisiones. El guardapolvos y la tolva se conserva en el almacén municipal. Tan solo faltan algunos elementos metálicos como las medias lunas y otros elementos como

las correas que movían las transmisiones. Probablemente este molino sería el que menos actuaciones necesitaría para poder moler.

Molino del motor. Estructuras conservadas.

- Reponer el motor eléctrico;
- Reponer el sistema de transmisión del movimiento del motor hasta la muela, hasta el elevador de harina, hasta el cedazo y hasta el elevador de grano;
- Reparar el elevador de grano hasta la tolva;
- Reparar y recolocar el guardapolvos y la escalera de acceso a la bancada (las tiene guardadas el Ayuntamiento)
- Reponer la tolva copiando los restos conservados (en muy mal estado);
- Reponer el elevador de harina hasta el cedazo (desaparecido por completo);
- Reparar el cedazo y sus sistemas de transmisión;
- Reparar el ventilador.

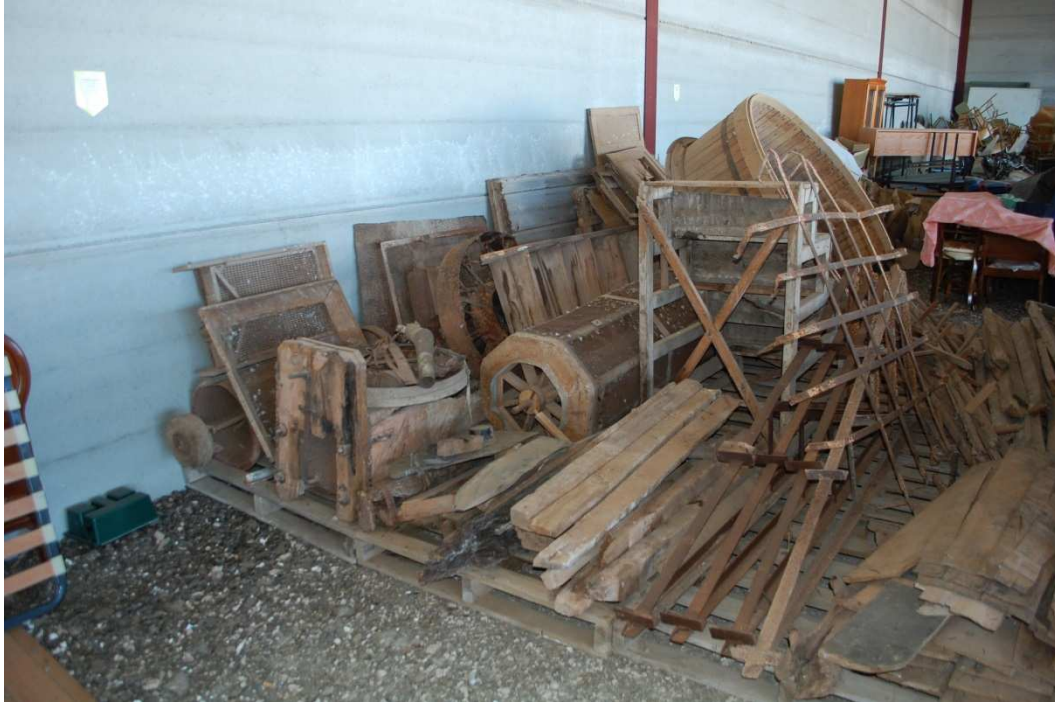
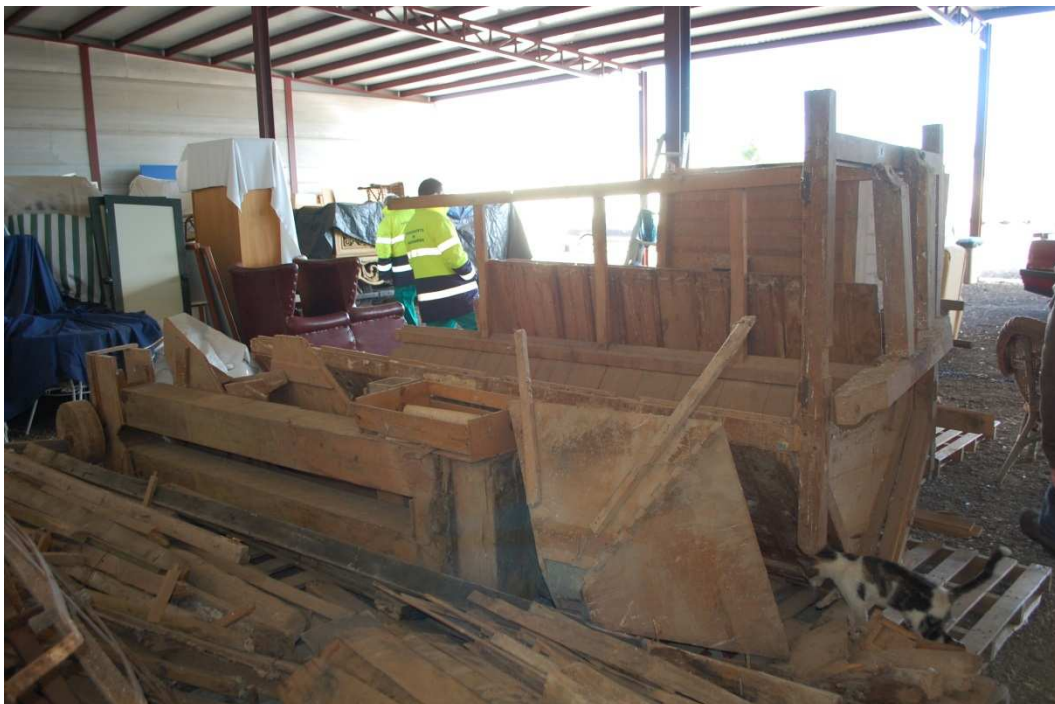
Se conserva un guardapolvos completo, la limpia, los distintos cedazos de la cernedora de harina, aunque con las sedas bastante deterioradas, entre otros muchos elementos de madera de las distintas maquinarias.

Materiales depositados en el almacén municipal

Algunos de los elementos mencionados en la lista anterior podrían ser recuperados y restaurados, puesto que durante los trabajos de desescombro y limpieza inicial del molino fueron trasladados al almacén municipal, donde fueron depositados.
